- 令和2年2月5日に神奈川県逗子市で道路に隣接する民有地斜面が雨が降っていないにもかかわらず斜面が崩落し、歩道の歩行者が土砂に巻き込まれ死亡するがけ崩れが発生しました。
- 斜面は、風化が進んで無降雨であっても突然崩壊する危険性があるため、土地所有者に対して、斜面の自主点検時のポイントを示しました。 ※風化：地表の岩石が気温、雨水などの作用により次第に破壊され土や砂になること

## ◆がけ崩れの概要

発生日時：令和2年2月5日 8時頃  
 発生場所：神奈川県逗子市池子  
 崩壊規模：幅8～9m、長さ8m、深さ1m程度  
 被害状況：死者1名（歩道歩行中に崩落土砂に巻き込まれ死亡）

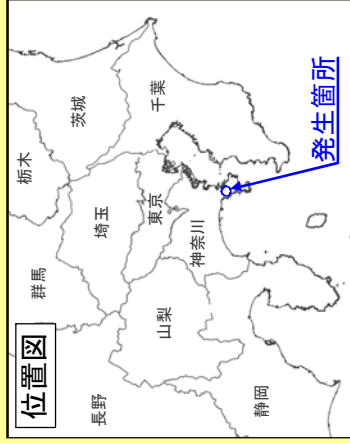
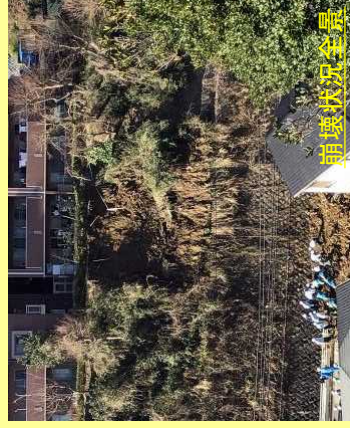
- ①風化した凝灰岩(ぎょうかいがん: 火山灰が固まった岩石)が崩落したものと考えられる。
- ②植生が貧弱であるうえ、地表温度の変化や風の影響を受けやすく乾燥・湿潤を繰り返して受け易いなどの悪条件が重なったものと推察される。

- ①斜面に亀裂や、②浮き石、③落石がある場合は、風化の進行により斜面が不安定になっている可能性があるため注意が必要です。
- ※植生が貧弱な場合には、風化が進みやすいため、特に注意が必要です。
