## 令和2年度 通学路対策箇所（塩尻西小学校）

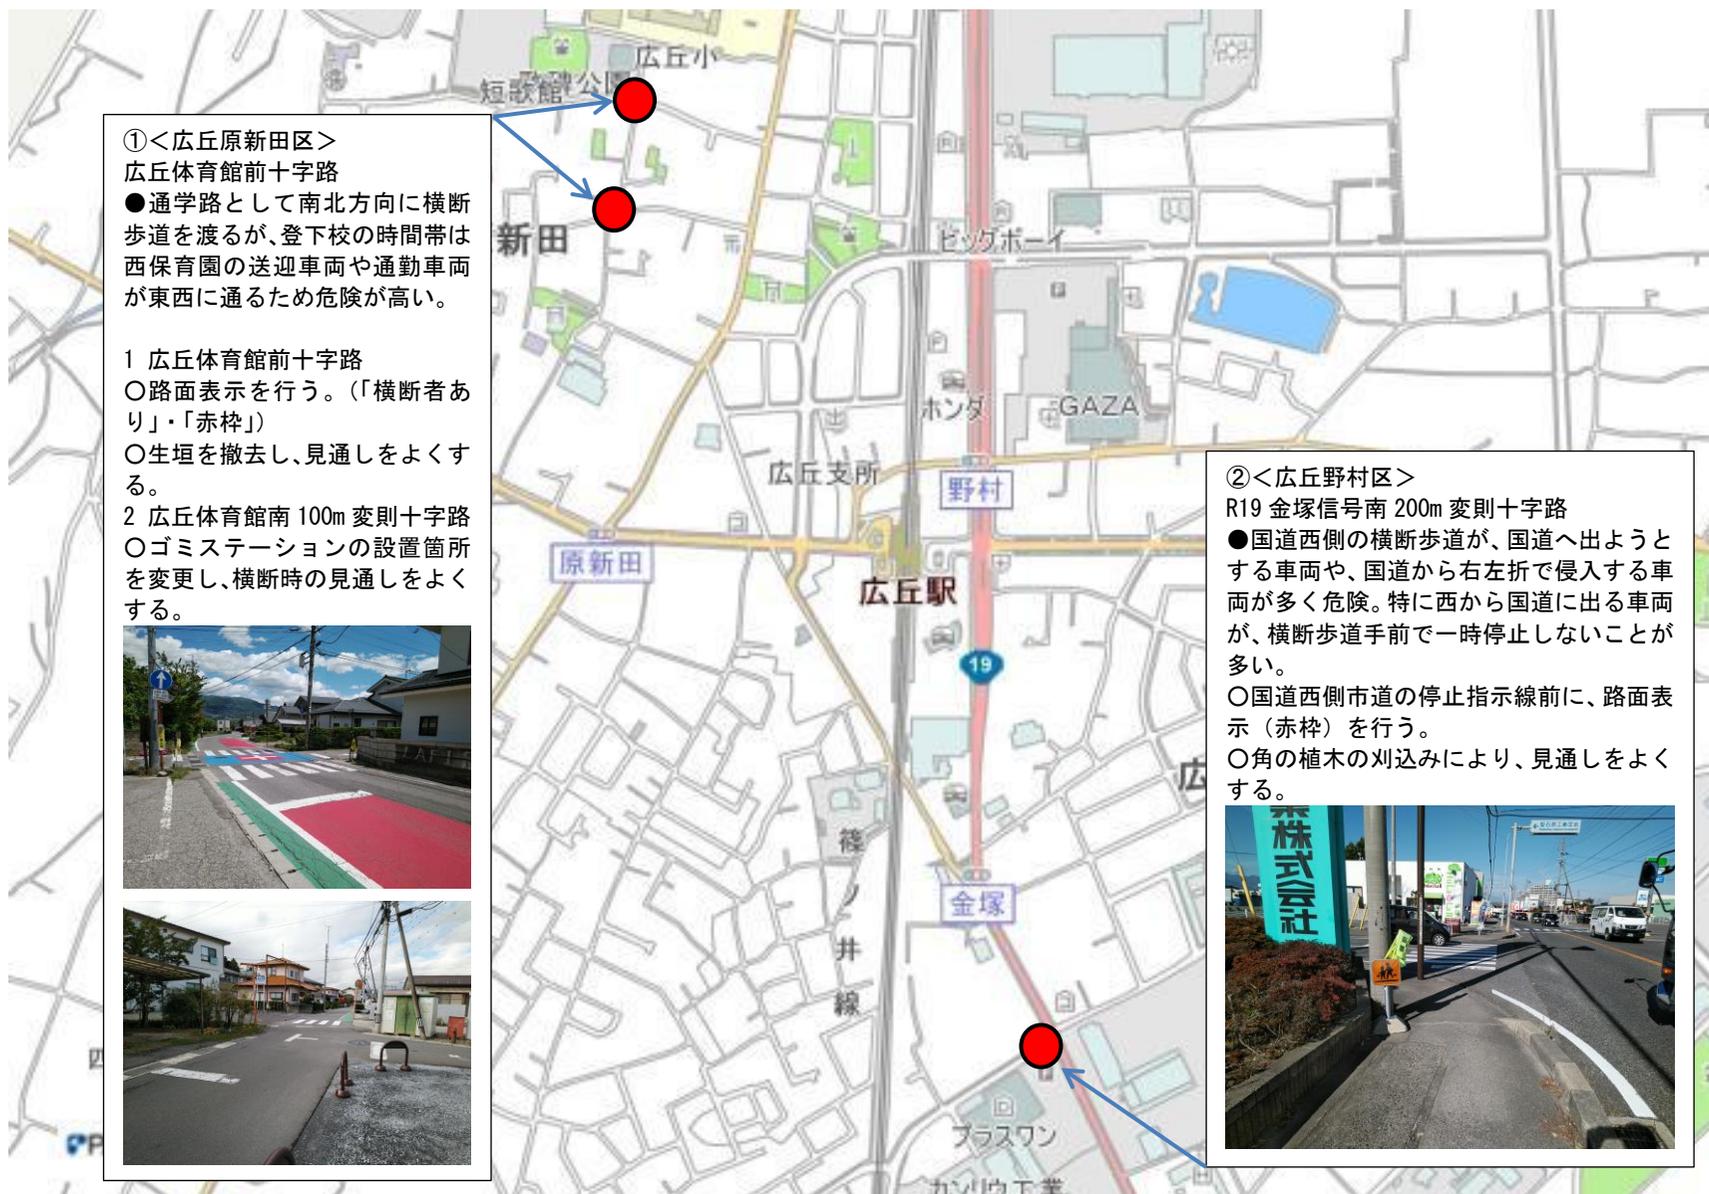
## 令和2年度 通学路対策箇所（広丘小学校）

#### 広丘体育館前十字路

●通学路として南北方向に横断歩道を渡るが、登下校の時間帯は西保育園の送迎車両や通勤車両が東西に通るため危険が高い。

#### R19 金塚信号南 200m 変則十字路

●国道西側の横断歩道が、国道へ出ようとする車両や、国道から右左折で侵入する車両が多く危険。特に西から国道に出る車両が、横断歩道手前で一時停止しないことが多い。

○路面表示を行う。（「横断者あり」・「赤枠」）

○生垣を撤去し、見通しをよくする。

2 広丘体育館南 100m 変則十字路  
○ゴミステーションの設置箇所を変更し、横断時の見通しをよくする。

○国道西側市道の停止指示線前に、路面表示（赤枠）を行う。

○角の植木の刈込みにより、見通しをよくする。

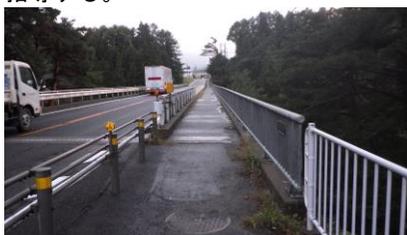
①<宗賀洗馬区、宗賀牧野区>  
塩尻市宗賀牧野の尾沢橋  
●通学路で、児童が橋の下をのぞく  
ことがあり、手すりが低いため、落下の  
恐れがある。  
○道路管理者に要望を伝える。ただ  
し、橋の欄干（手すり）は設置基準  
110cmの高さを満たしているため、高  
い欄干への改修は困難な状況。  
○児童に欄干から乗り出さないよう  
指導する。
