平成 29 年度　通学路対策箇所（塩尻中学校）

平成 29 年度　通学路対策箇所（丘中学校）

平成 29 年度　通学路対策箇所（広陵中学校）

平成 29 年度　通学路対策箇所（塩尻西部中学校）

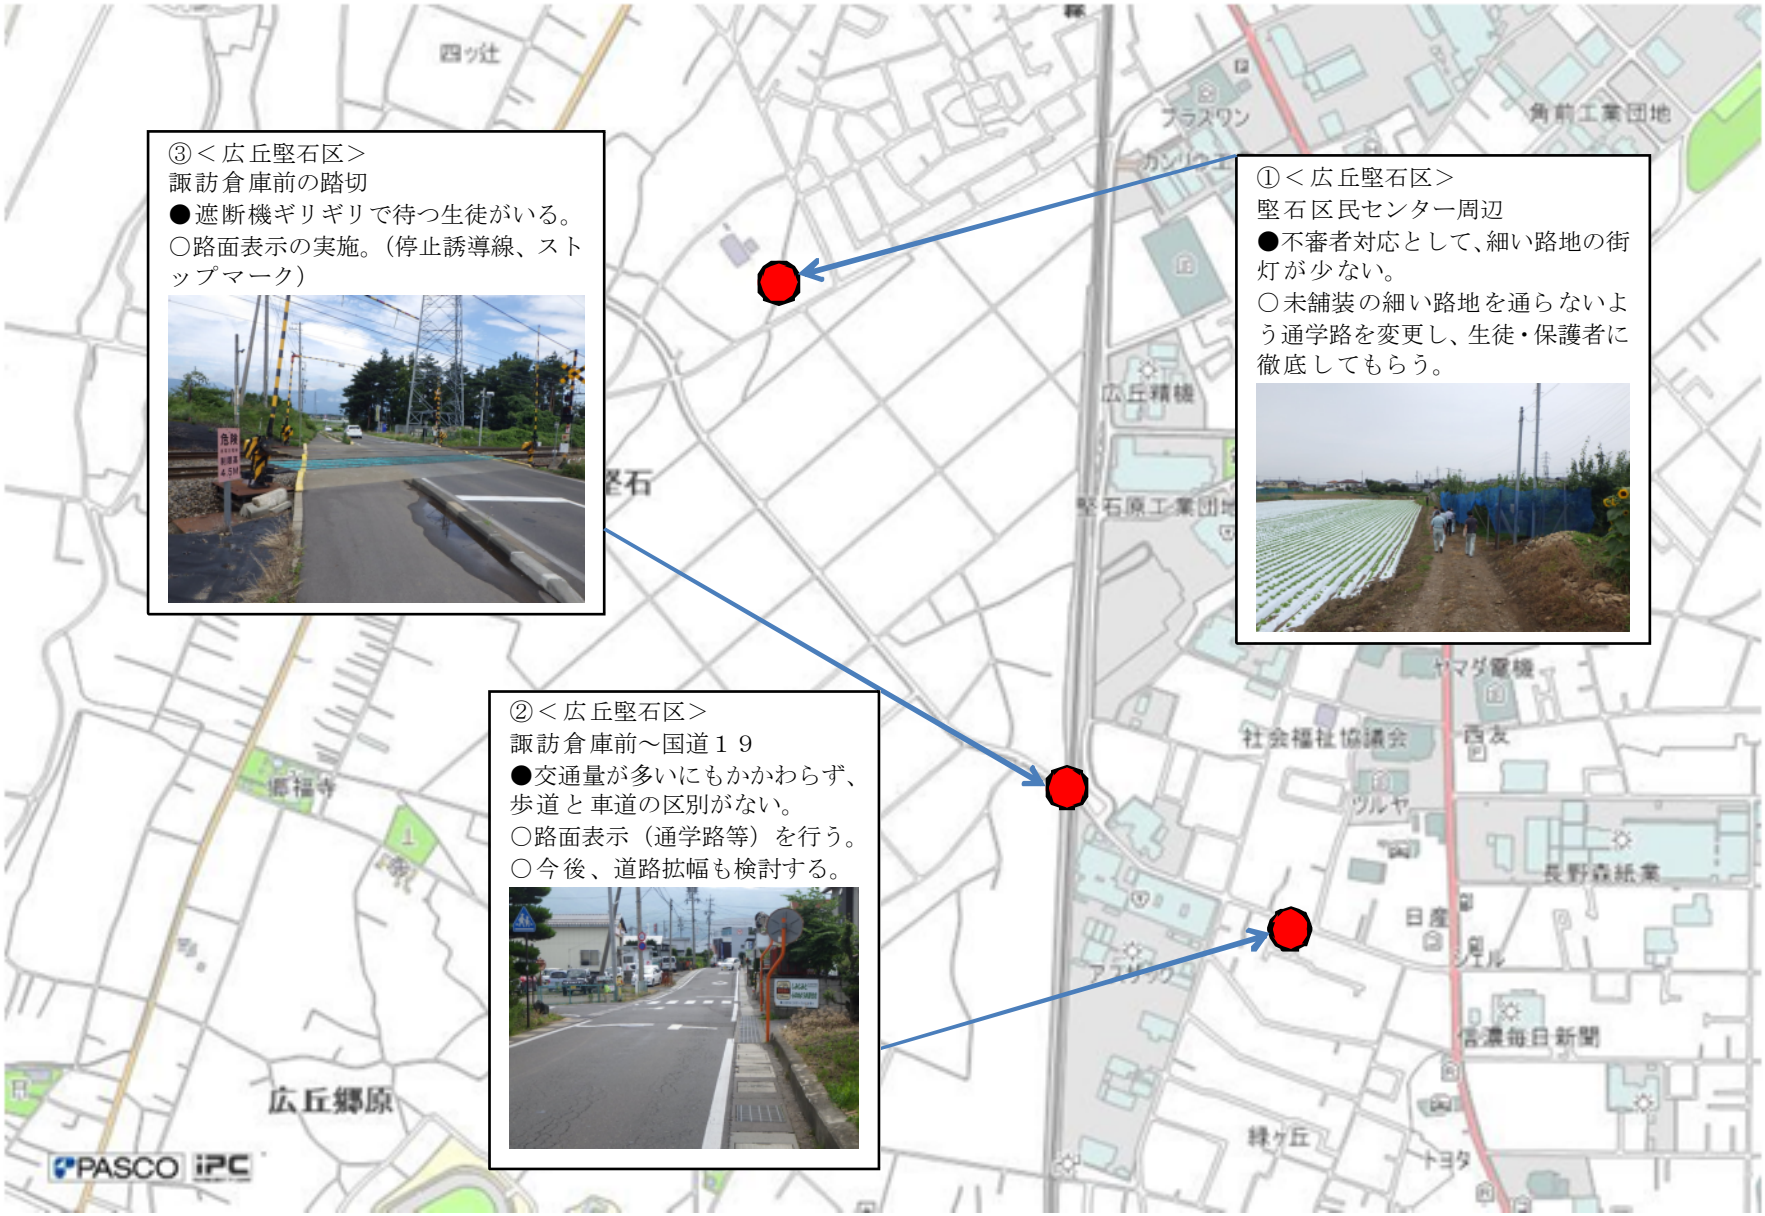
③＜広丘堅石区＞
諏訪倉庫前の踏切
●遮断機ギリギリで待つ生徒がいる。
○路面表示の実施。（停止誘導線、ストップマーク）

①＜広丘堅石区＞
堅石区民センター周辺
●不審者対応として、細い路地の街灯が少ない。
○未舗装の細い路地を通らないよう通学路を変更し、生徒・保護者に徹底してもらう。

②＜広丘堅石区＞
諏訪倉庫前～国道１９
●交通量が多いにもかかわらず、歩道と車道の区別がない。
○路面表示（通学路等）を行う。
○今後、道路拡幅も検討する。
