塩尻市学校施設長寿命化計画

令和2年12月
(令和6年12月一部修正)

塩尻市教育委員会
塩尻市辰野町中学校組合

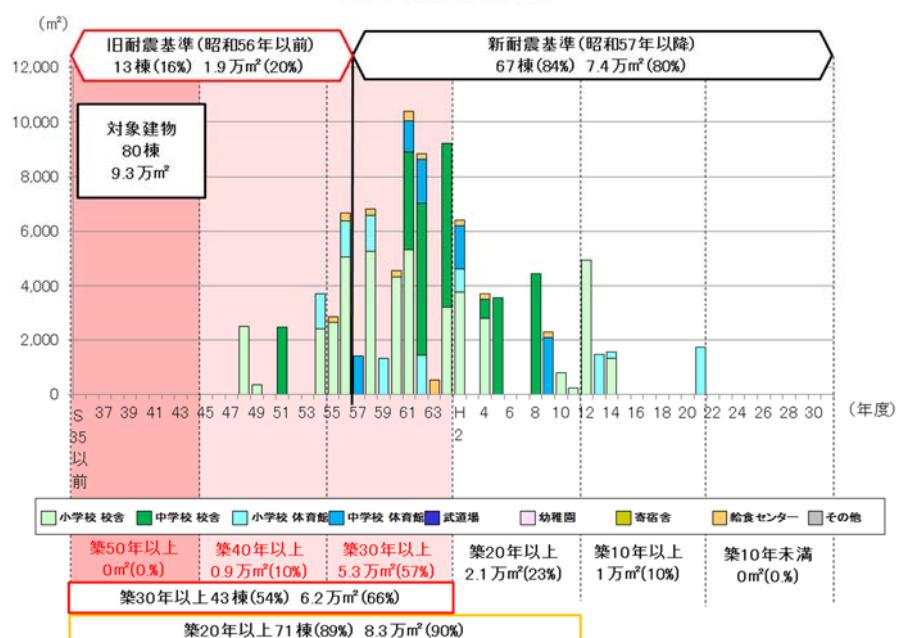
築年別整備状況

塩尻市が保有する学校施設は、昭和50年代後半から平成初期にかけて一斉に整備された建物が多く、総延べ床面積は約9.3万平方メートルで、平均築年数は約30年、建築後30年以上経過した学校施設が全体の約66%（約6.2万平方メートル43棟）を占めています。毎年多額の費用を費やし維持管理・修繕工事を実施していますが、雨漏り対策、危険防止対策および不足施設充実等の整備など、緊急対策工事・事後対策工事に集中して、児童、生徒の学習環境整備の工事までは対応ができていない現状で、建築後40年以上経過する学校もあり、老朽化の進捗が深刻な状況となってきています。

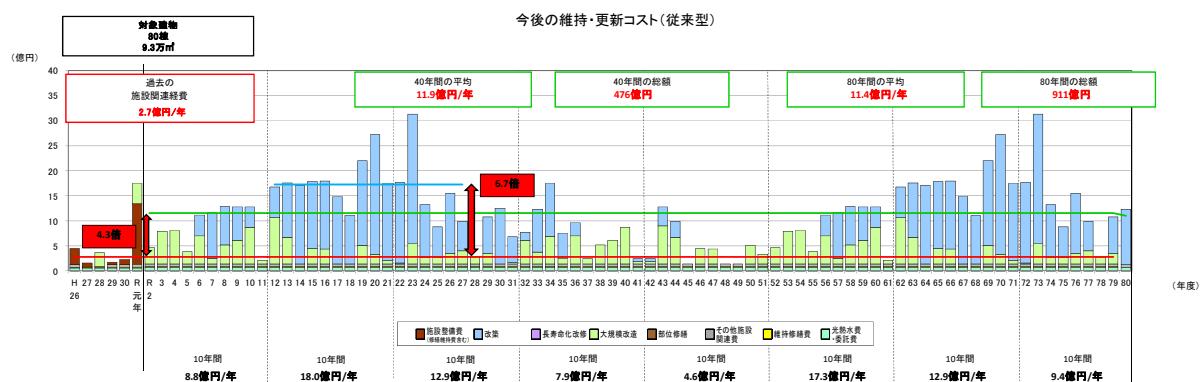
築 50 年で建て替える従来の方法を今後も続けた場合、今後 40 年間のコストは 476 億円(11.9 億円/年)かかります。これは、直近 5 年間の施設関連経費 2.7 億円/年の約 4.3 倍となり、令和 12 年～令和 27 年の 16 年間では、建て替えが集中するため施設関連経費の約 6.7 倍のコストがかかります。従来の建て替え中心の整備を継続することは不可能と言え、長寿命化改修による対応策が必要となります。

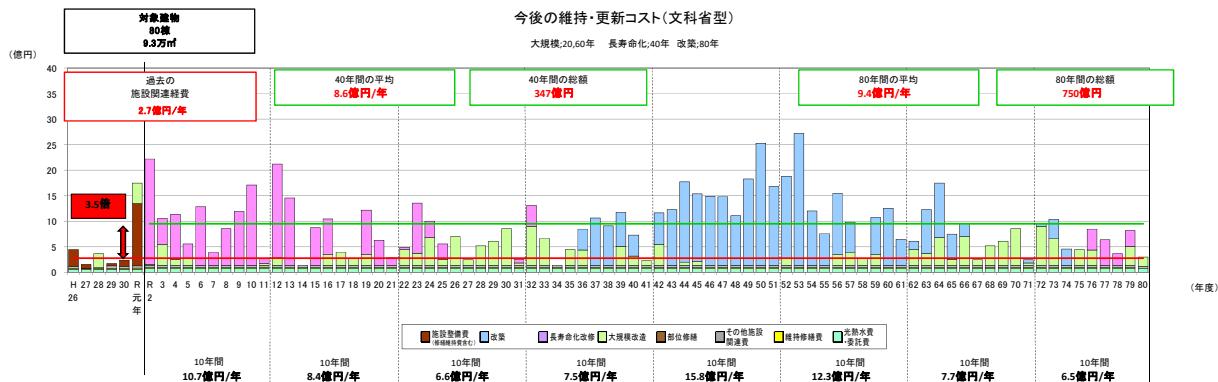
長寿命化計画の基本方針に従い、40年目に長寿命化改修、20、60年目に予防保全的な修繕を行うシミュレーションによると、令和2年から令和14年に長寿命化改修が集中し、令和2年度と令和12年度には20億円を超える施設整備費がかかることが予想されます。

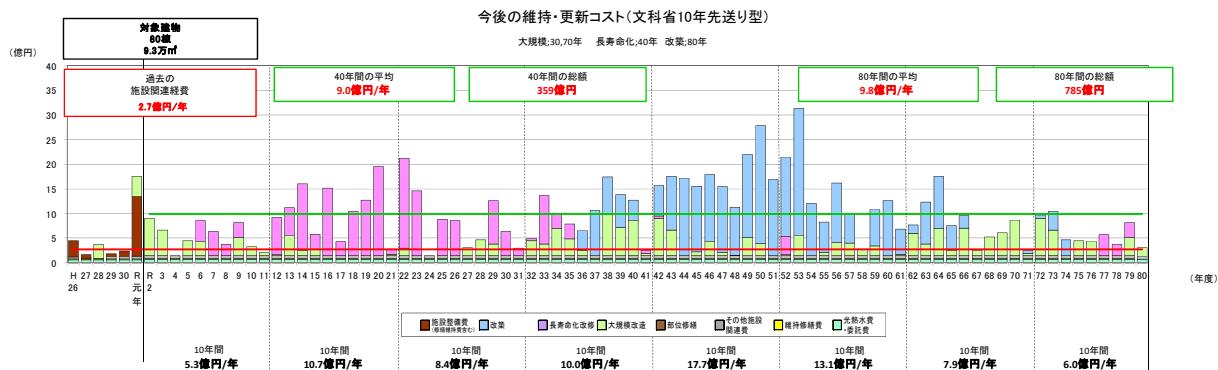
そこで、築30年程度で大規模改修工事を実施した学校が約半数を占めることを考慮し、建築後50年目に長寿命化改修、30、70年目に予防保全的な修繕を行うシミュレーション（図.B）を行うと、令和12年から令和26年に長寿命化改修が集中します。

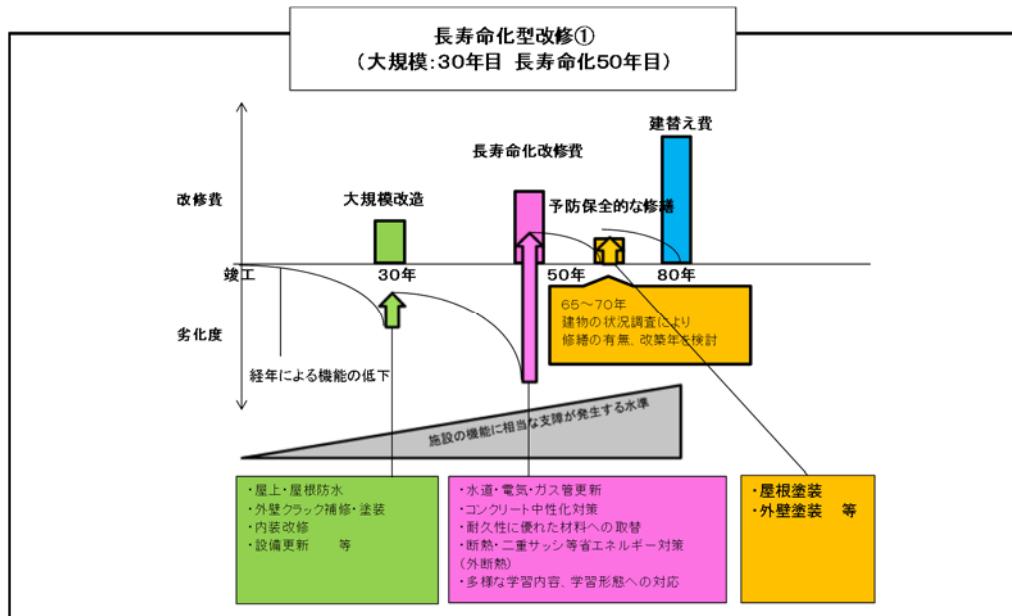
長寿命化型改修①（大規模改造 30 年目（済み）、長寿命化 50 年目）

令和 2 年 3 月時点で大規模改修工事を実施済みの学校については、長寿命化改修を築 50 年目に実施し、築 65 年目に建物の状況調査により改築年を検討したうえで予防保全的な修繕を行うか判断します。

対象校：塩尻東小学校、広丘小学校（普通教室棟）、吉田小学校、宗賀小学校、洗馬小学校、塩尻中学校、丘中学校（普通教室棟）、広陵中学校、両小野中学校（管理教室棟、特別教室棟）

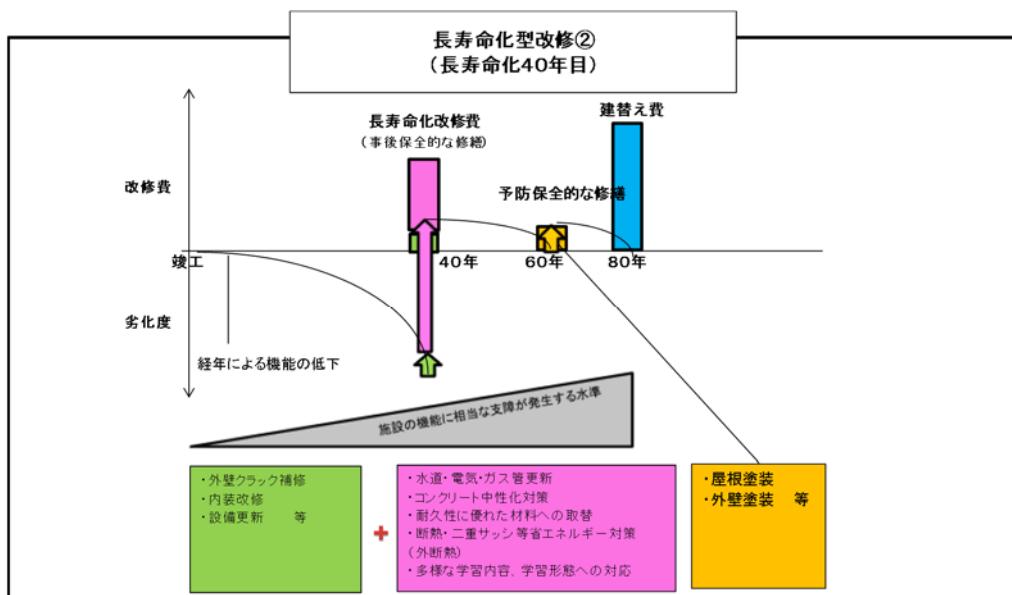
長寿命化型改修②（長寿命化 40 年目）

令和 2 年 3 月時点で大規模改修工事を未実施の学校のうち、築 30 年程度の学校については、築 40 年目に長寿命化改修を実施し、築 60 年目に予防保全的な修繕を行います。

この方法は、屋根防水や外壁改修を外断熱改修と一体的に行えることによるトータルコストの縮減が期待できます。

対象校：桔梗小学校、広丘小学校（特別教室棟等）、片丘小学校、丘中学校（特別教室棟等）

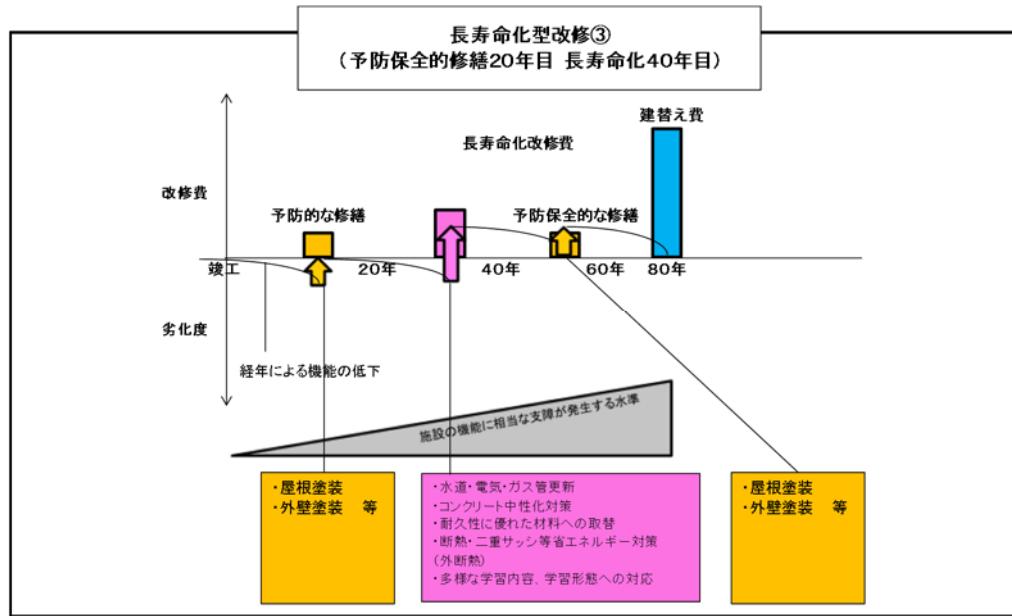
長寿命化型改修③（予防保全的な修繕 20 年目、長寿命化改修）

令和 2 年 3 月時点で大規模改修工事を未実施の学校のうち、築 20 年程度の学校については、築 20、60 年目に予防的な修繕を実施し、築 40 年目に長寿命化改修を行います。

対象校：塩尻西小学校、塩尻西部中学校、両小野中学校（技術棟、音楽棟）

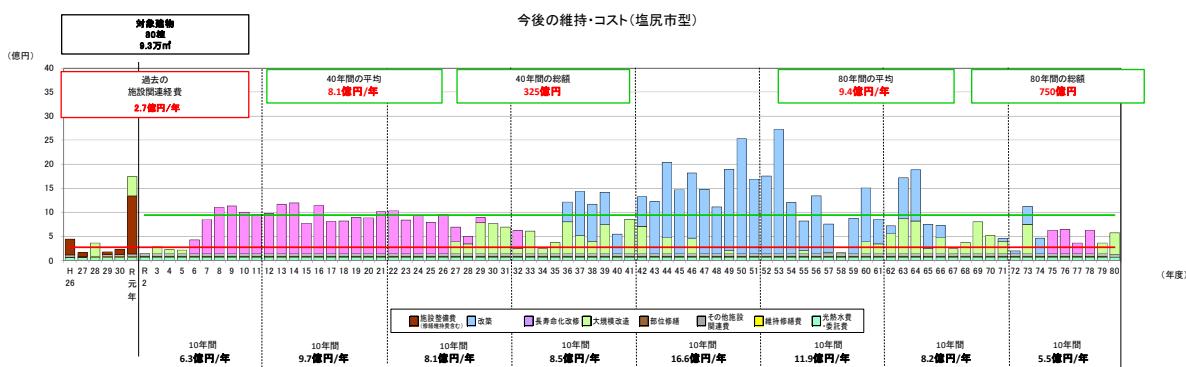
長寿命化型改修①～③の整備方針をベースに年度間の改修費用の均衡を図った結果、40 年後までの施設関連費を概ね年間 10 億円程度に抑えることができ、財政的に持続可能な改修計画となります。

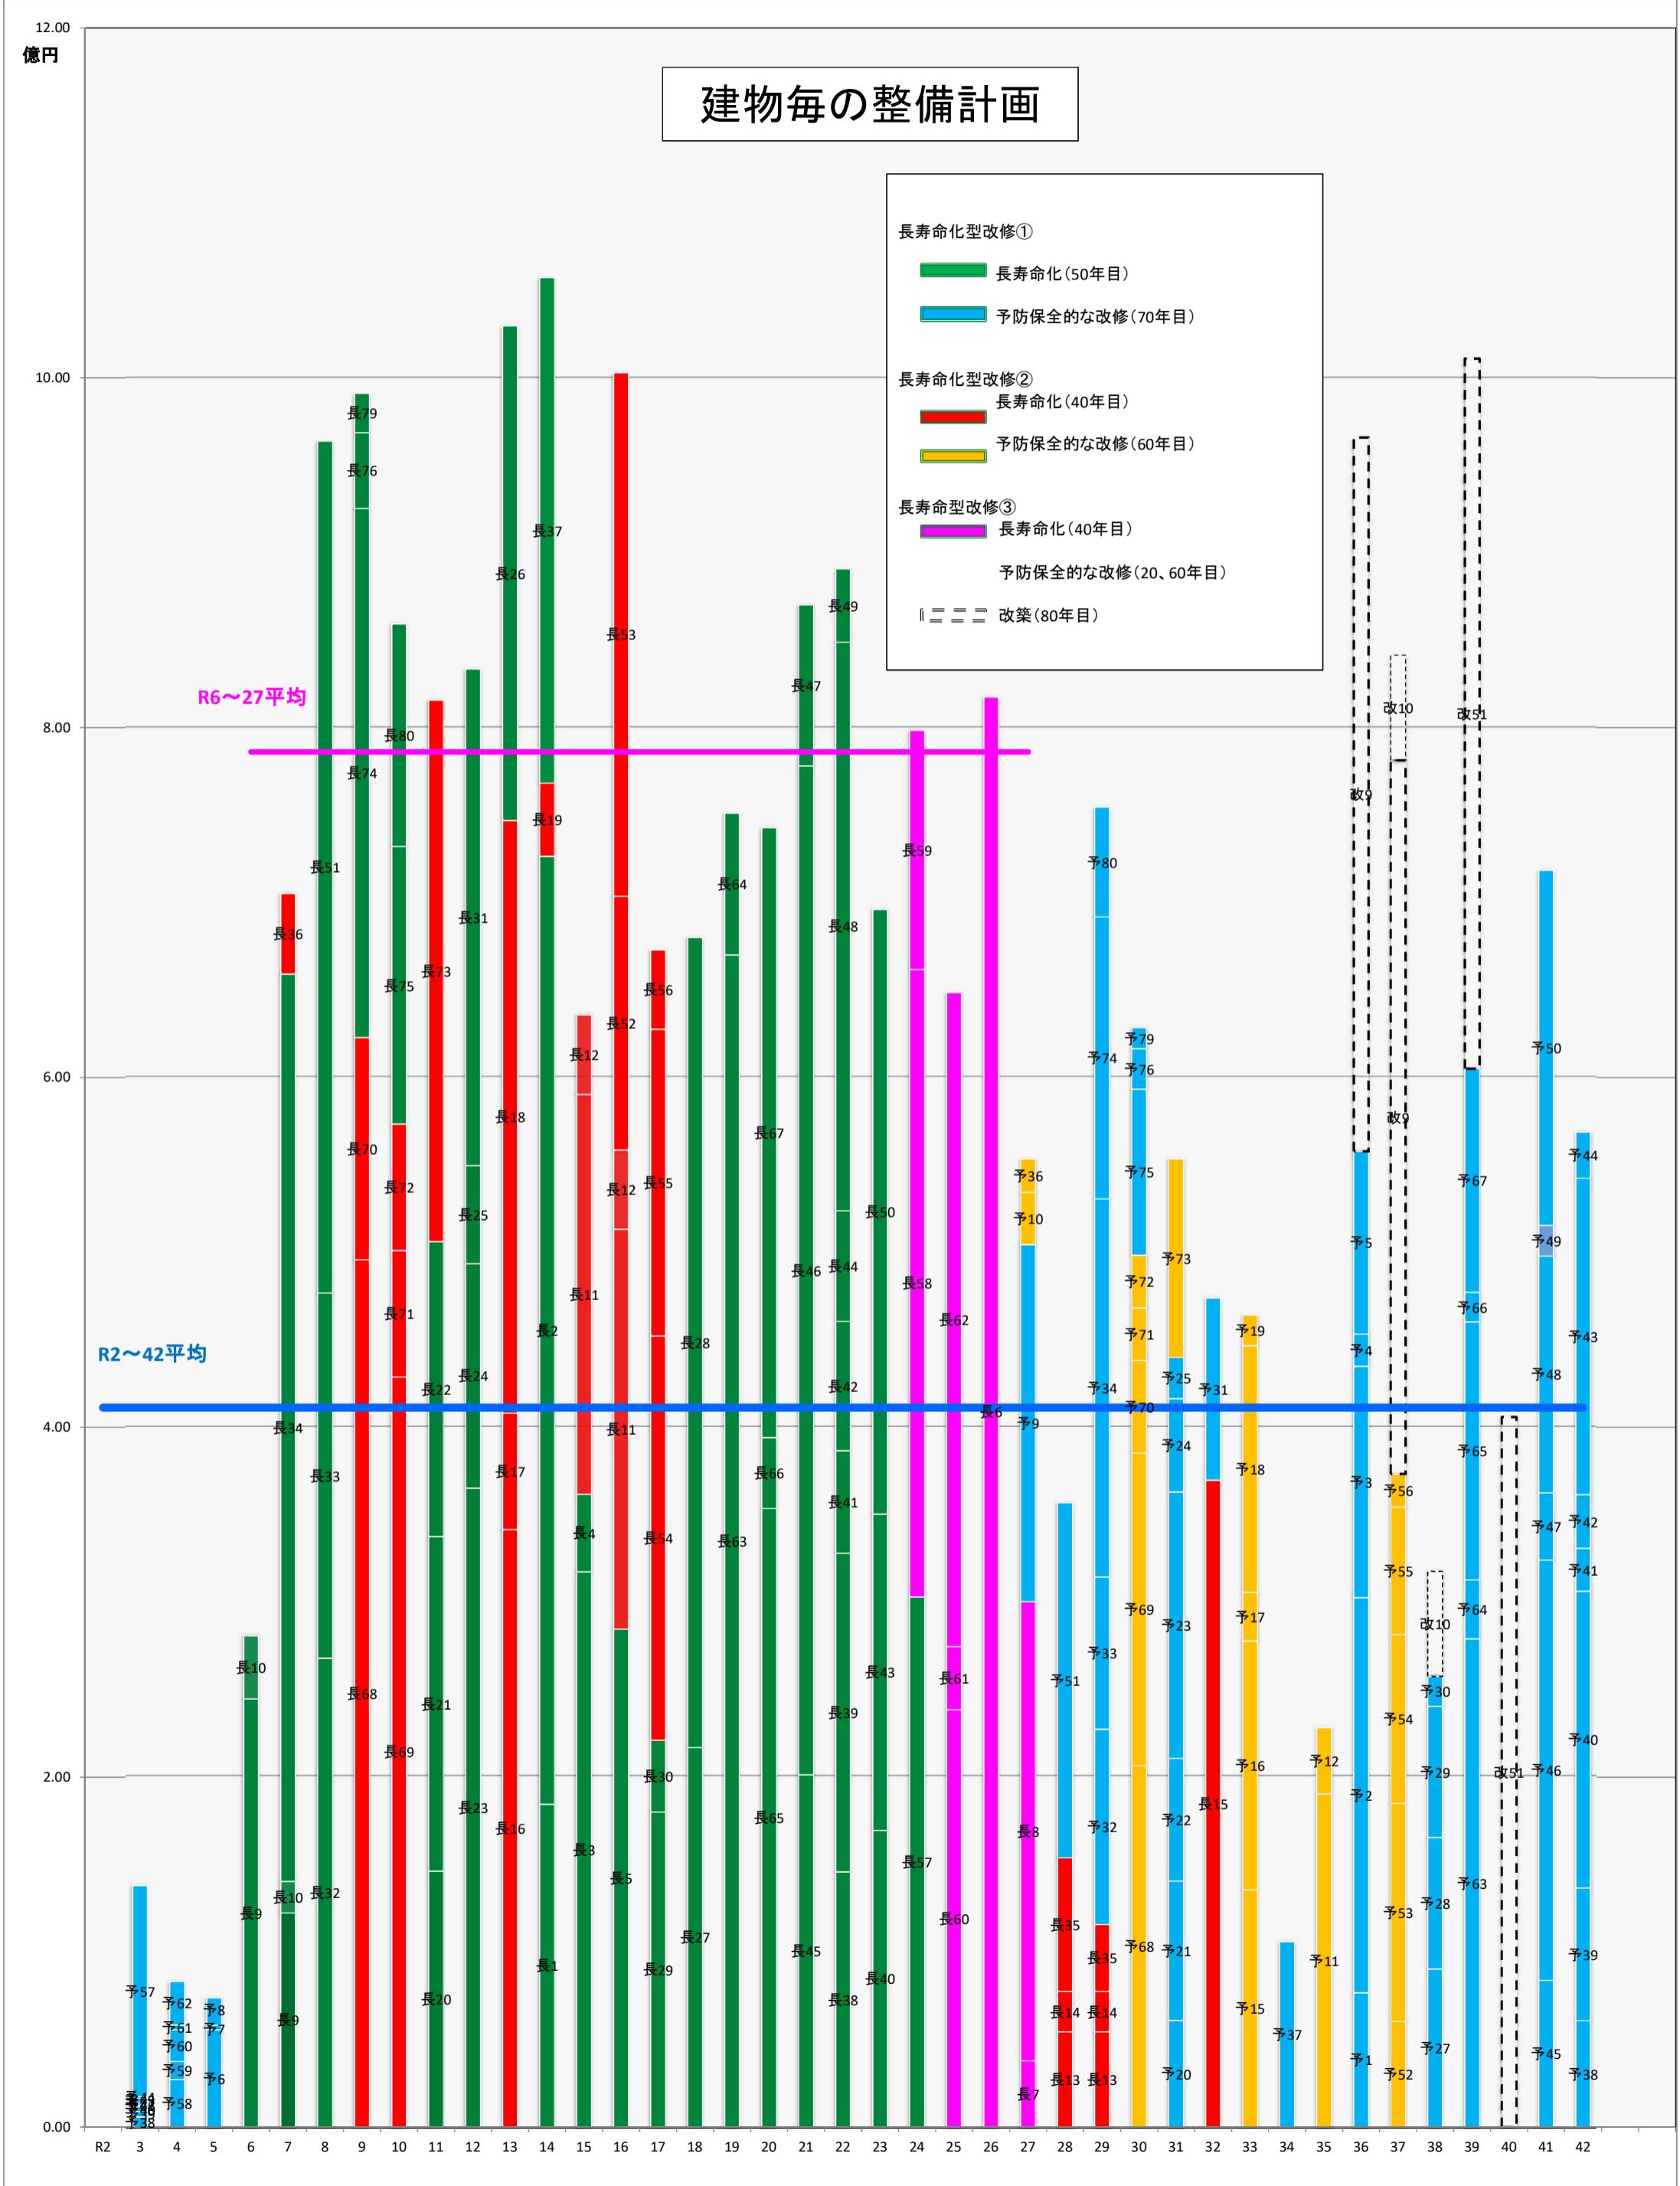
建物毎の整備計画

今後の建物毎の整備計画は次表になります。

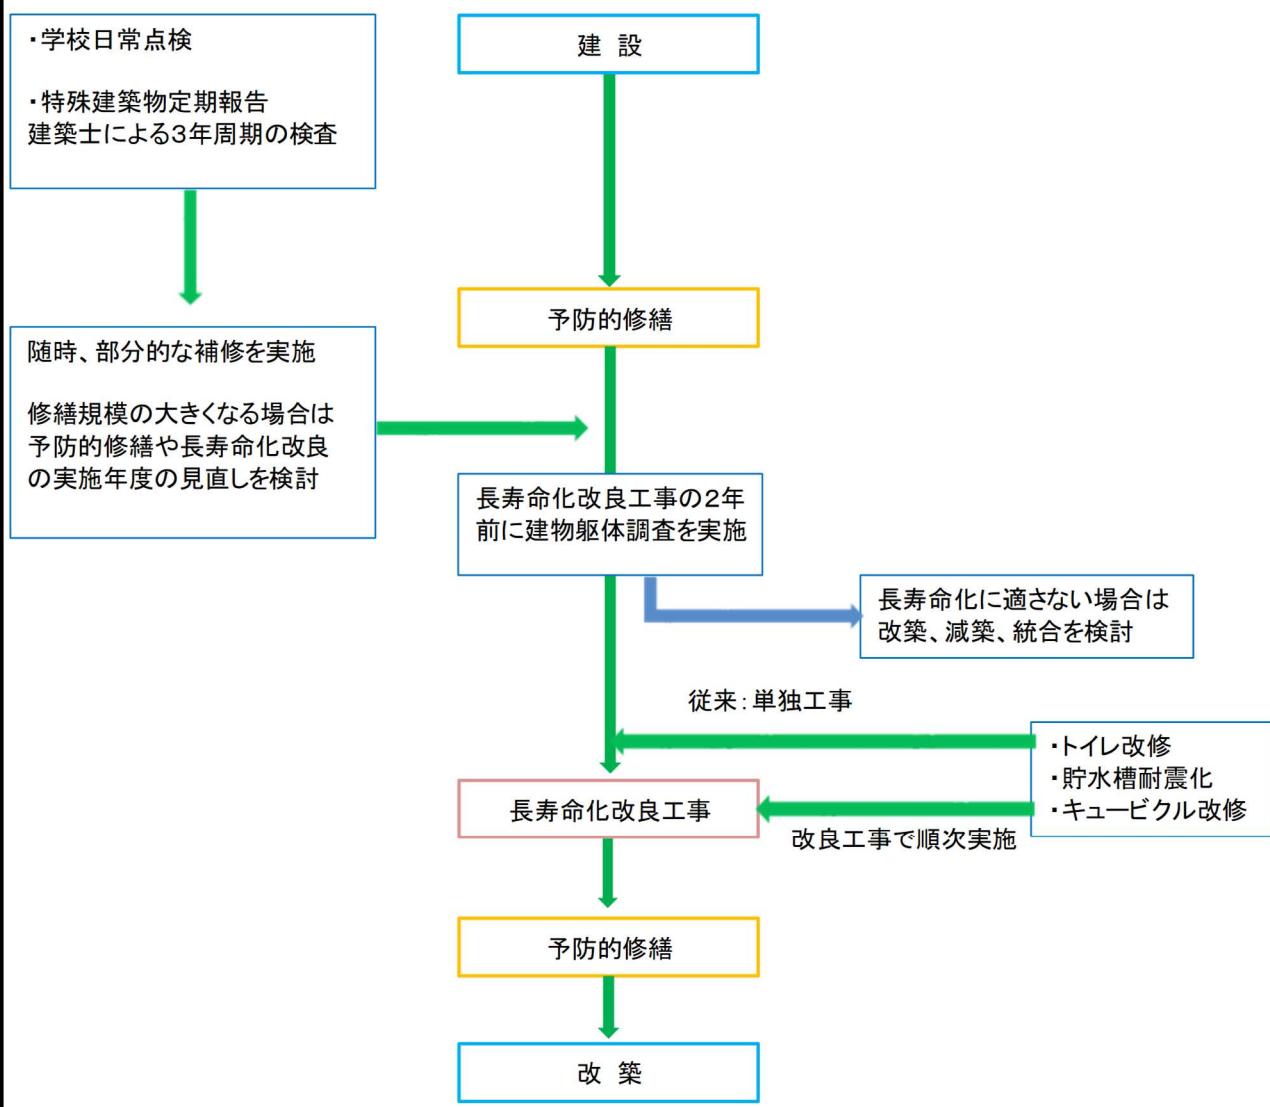
○長寿命化改良工事フロー

長寿命化改良工事の2年前に建物躯体調査を行い、建物が長寿命化改良工事に適しているか判断し、適さない場合においては、改築、児童・生徒数による建物規模の適正化による減築、施設統合を検討します。なお、本計画では全棟において長寿命化に適するものとして計画しています。

長寿命化改良工事を実施するに当たり、建物毎に建物の健全性が異なるため、工事を実施する2年前に構造躯体調査を実施し、改修内容を検討します。

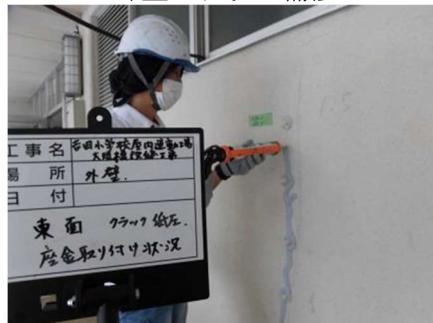
外壁クラック補修

これらの工事は、既に老朽化による雨漏り、コンクリートクラックの補修や塗装劣化による剥がれといったものを補修する対処療法的な修繕となっています。今後は、こういった症状に伴う建物躯体の寿命を縮めないために、長寿命化型の改修に切り替えていきます。

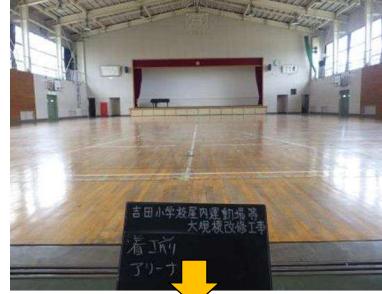
内装改修（床研磨後塗装）

令和元年 吉田小学校 体育館

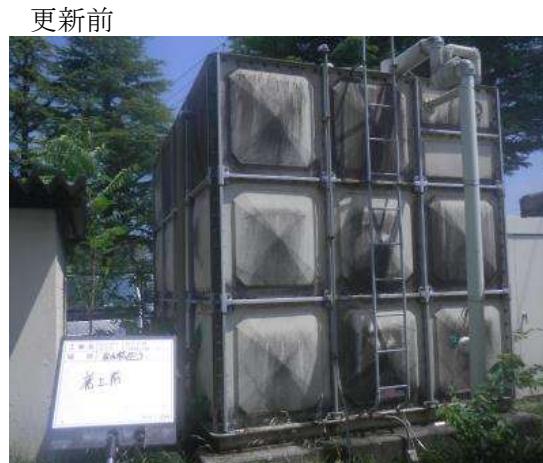
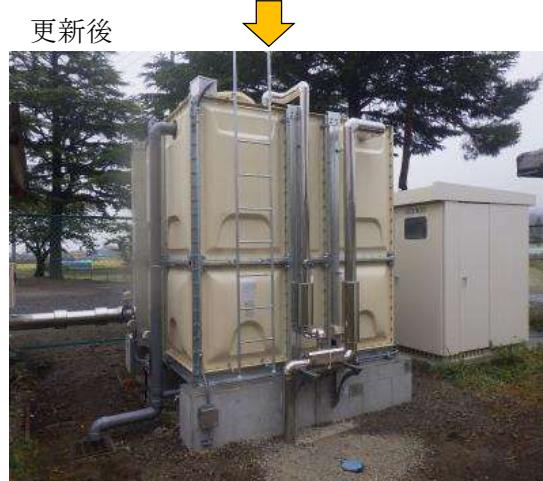
令和元年 塩尻東小学校

また、地震時に建物内配管の損傷による貯水槽内の水の流出を防ぐために、貯水槽の流出口に取り付け、地震動検知時に自動で管路と水槽を遮断して、水槽の水を確保する緊急遮断弁を設置します。

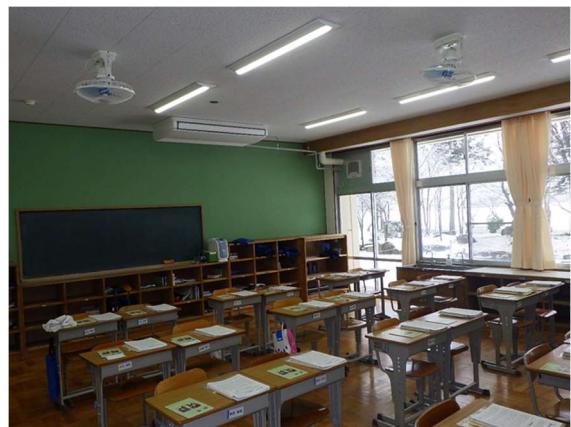
令和元年 塩尻中学校

設置後

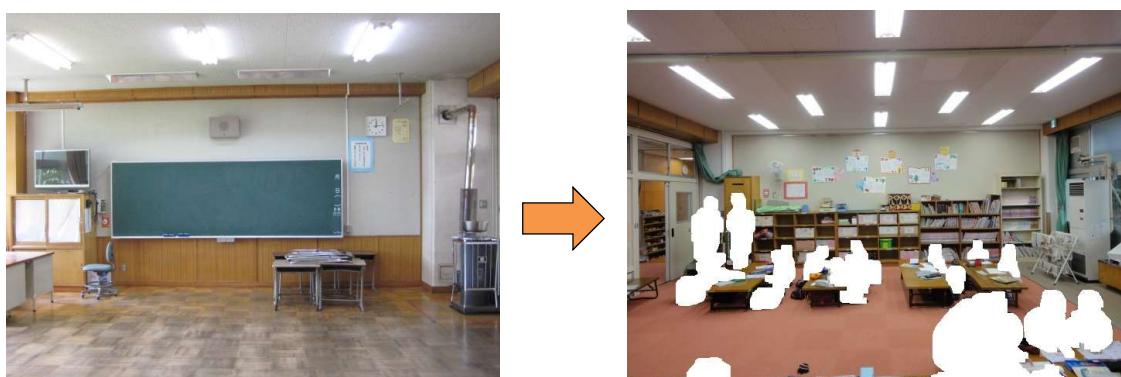
取組事例：児童館への転用（片丘児童館）

転用教室数	1階2室
転用施設面積	219m ²
改修事業費	15,697千円

開館時間や施錠等の管理及び用途区分を明確化するため、学校との境に間仕切り壁を設置し、児童館専用の入口を設けた。

また転用箇所については、周囲からも分かり易く、アクセスし易く、校庭などの遊び場が近い教室にして、利用者の利便性に配慮した。

余裕教室を活用した施設の複合化として、平成 24 年 8 月に片丘児童館を片丘小学校内に移設、平成 26 年 10 月に塩尻東児童館を塩尻東小学校内に移設、令和 6 年 10 月に宗賀児童館を宗賀小学校内に移設しました。

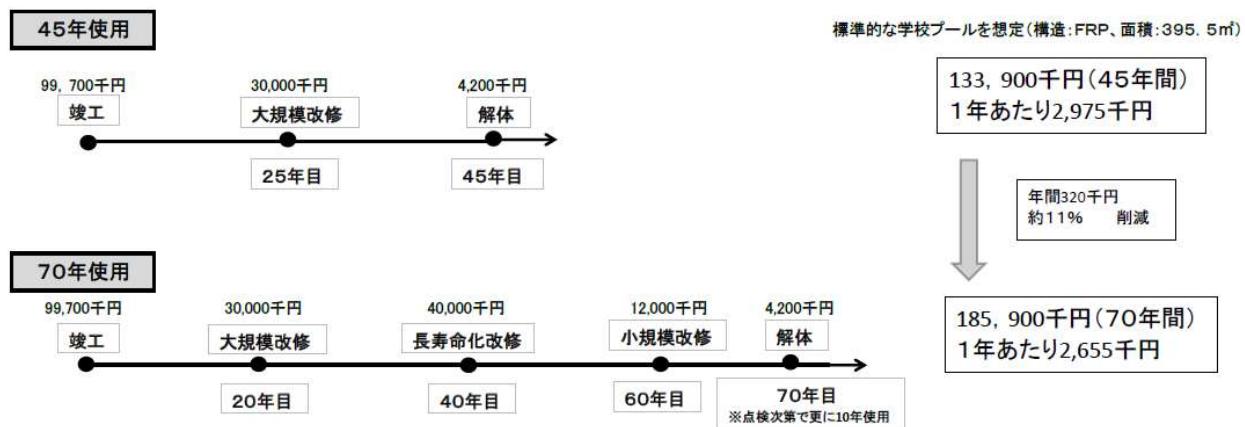
標準的な学校プール（構造：FRP、面積：395.5m²）の施設建設、改修費、解体費を45年間使用した場合と長寿命化を行い70年間使用した場合で比較したところ、70年使用した場合の方が年間約320千円、約11%のコスト削減できる結果となりました。

学校によってはRC構造及びステンレスがあるため、費用、使用年数は異なる場合がある。

使用目標年数については、学校プールの法定耐用年数30年に対してこれまで改修等により平均45年使用していることから、まず45年使用の場合を考えます。

この結果から塩尻市では学校プールの使用目標年数を70年と考えることとします。
