## 令和3年度 通学路対策箇所（塩尻東小学校）

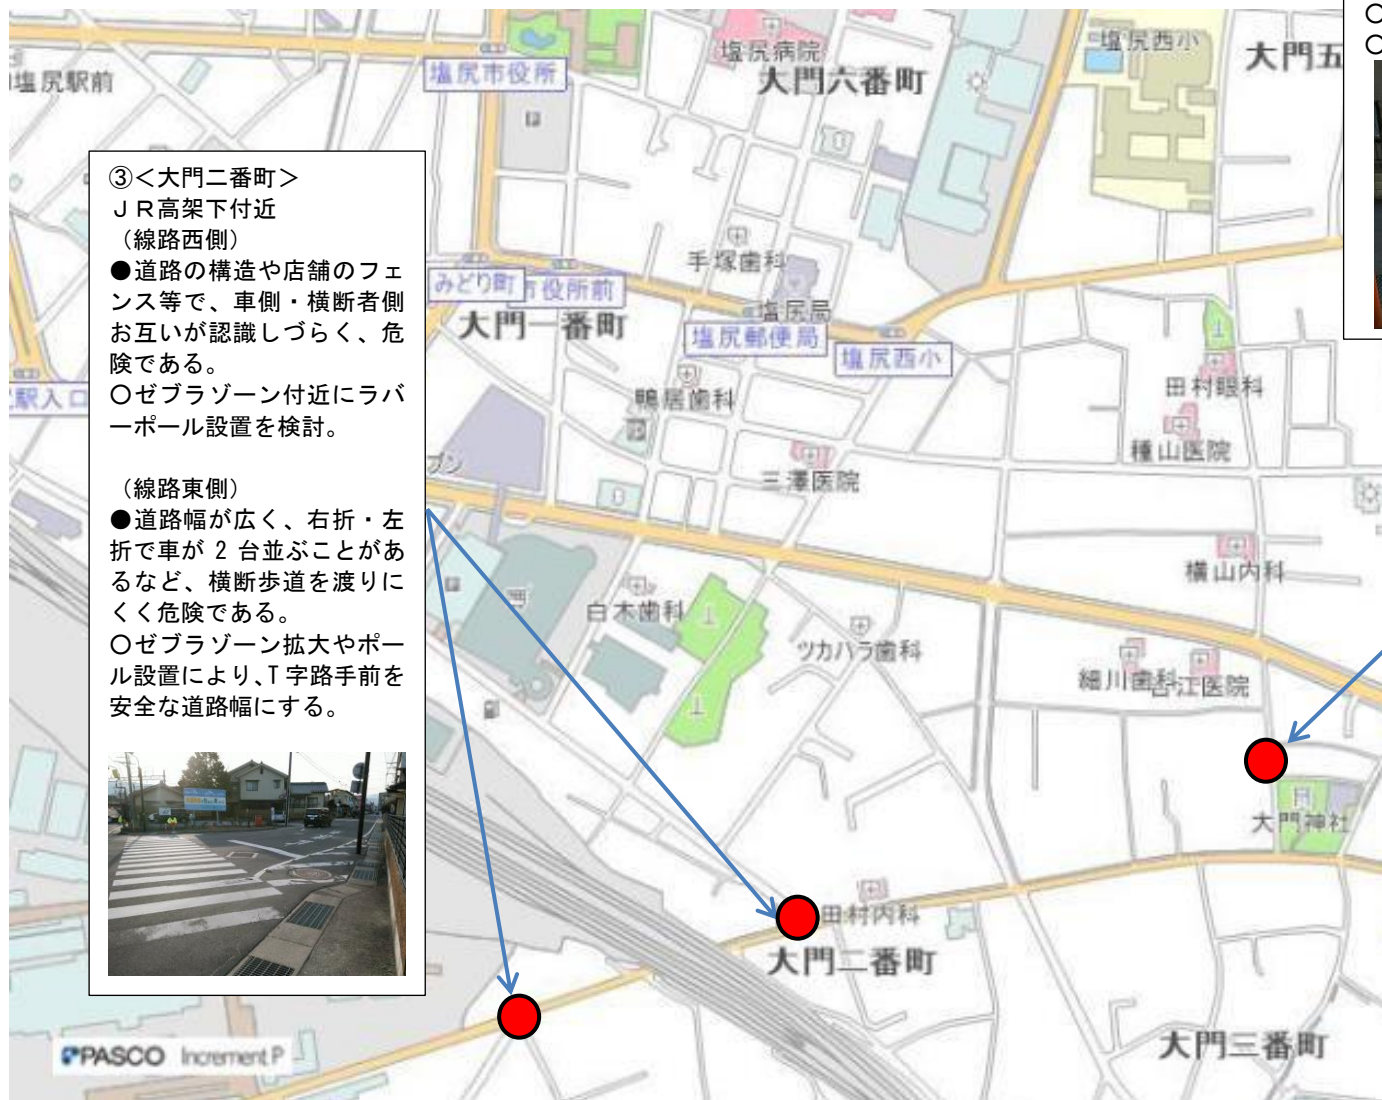
## 令和3年度 通学路対策箇所（塩尻西小学校）

- 道路の構造や店舗のフェンス等で、車側・横断者側お互いが認識しづらく、危険である。
- ゼブラゾーン付近にラバーポール設置を検討。

- 道路幅が広く、右折・左折で車が2台並ぶことがあるなど、横断歩道を渡りにくく危険である。
- ゼブラゾーン拡大やポール設置により、T字路手前を安全な道路幅にする。

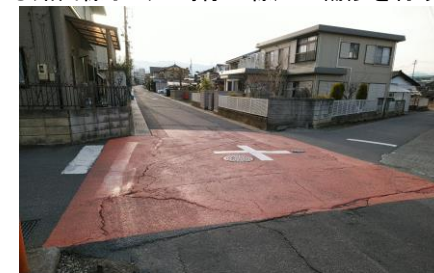
### ①＜大門三番町・四番町・五番町＞

大門三番町東座から学校に向かう市道

- 道幅がせまいが抜け道として交通量が多い。

○交差点にカラー舗装を行う。（複数箇所）

○路面標示（一時停止線）の補修を行う。

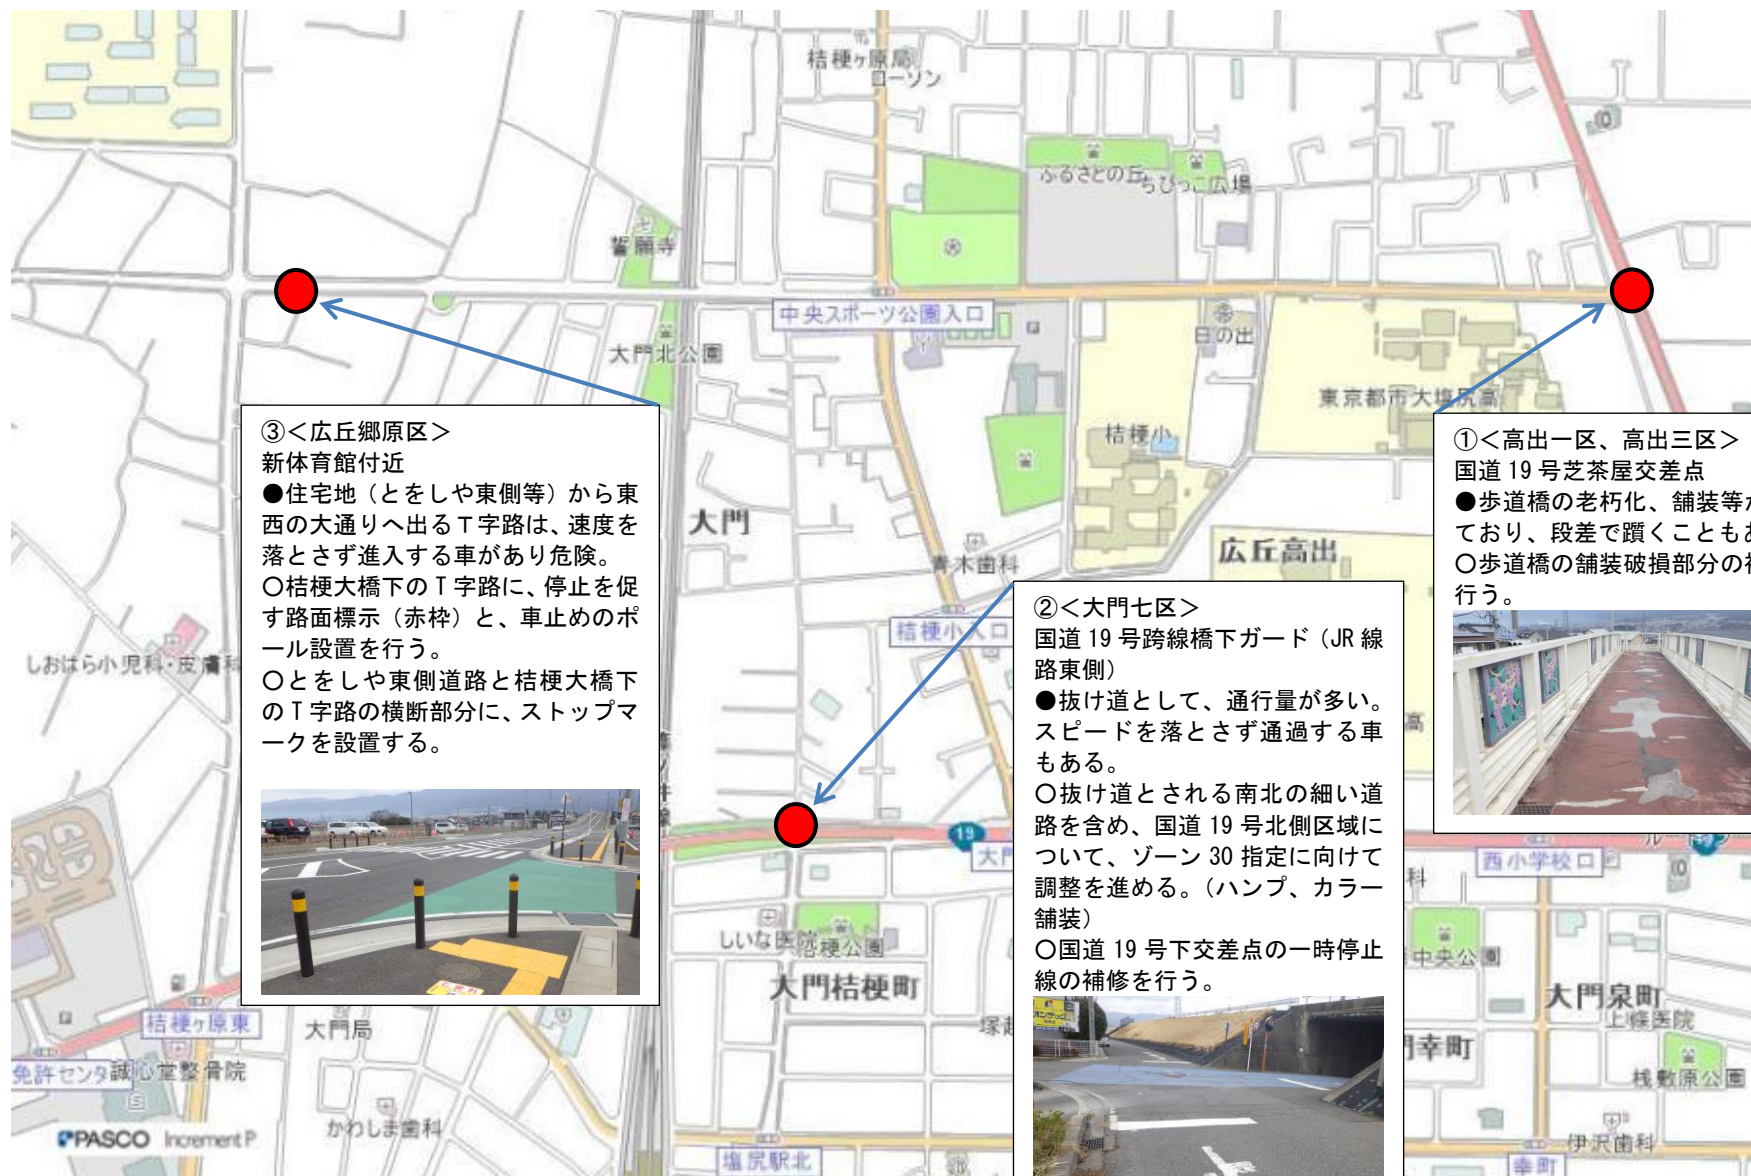
## 令和3年度 通学路対策箇所（桔梗小学校）

●住宅地（とをしや東側等）から東西の大通りへ出るＴ字路は、速度を落とさず進入する車があり危険。  
○桔梗大橋下のＴ字路に、停止を促す路面標示（赤枠）と、車止めのポール設置を行う。  
○とをしや東側道路と桔梗大橋下のＴ字路の横断部分に、ストップマークを設置する。

●歩道橋の老朽化、舗装等が剥げており、段差で躓くこともある。  
○歩道橋の舗装破損部分の補修を行う。

●抜け道として、通行量が多い。スピードを落とさず通過する車もある。  
○抜け道とされる南北の細い道路を含め、国道19号北側区域について、ゾーン30指定に向けて調整を進める。（ハンプ、カラー舗装）  
○国道19号下交差点の一時停止線の補修を行う。

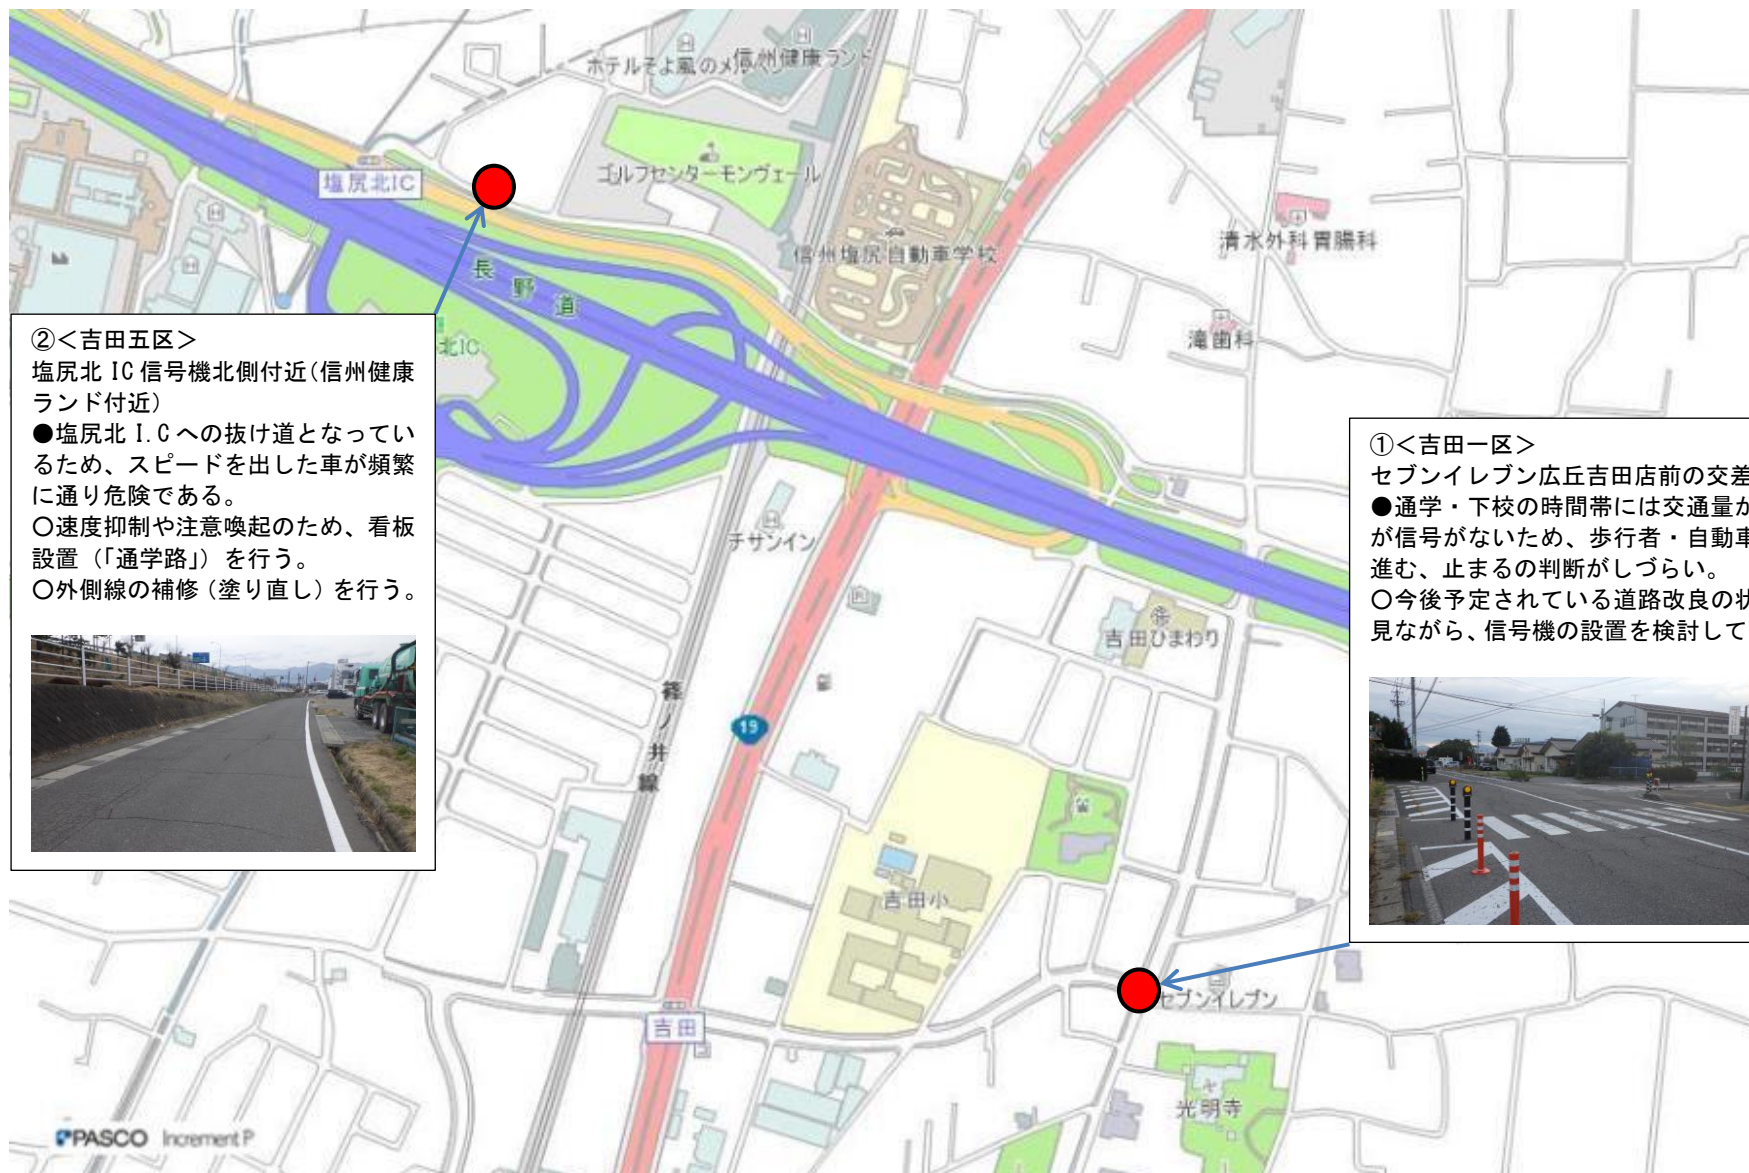
## 令和3年度 通学路対策箇所（吉田小学校）

●塩尻北 I.C への抜け道となっているため、スピードを出した車が頻繁に通る危険である。

●通学・下校の時間帯には交通量が多いが信号がないため、歩行者・自動車共に進む、止まるの判断がしづらい。

○速度抑制や注意喚起のため、看板設置（「通学路」）を行う。

○外側線の補修（塗り直し）を行う。

○今後予定されている道路改良の状況を見ながら、信号機の設置を検討していく。

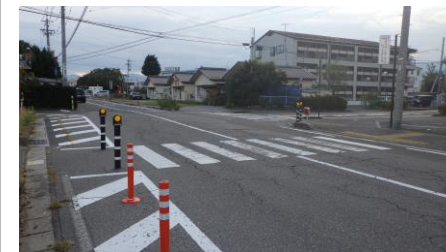
### ①＜吉田一区＞

セブンイレブン広丘吉田店前の交差点

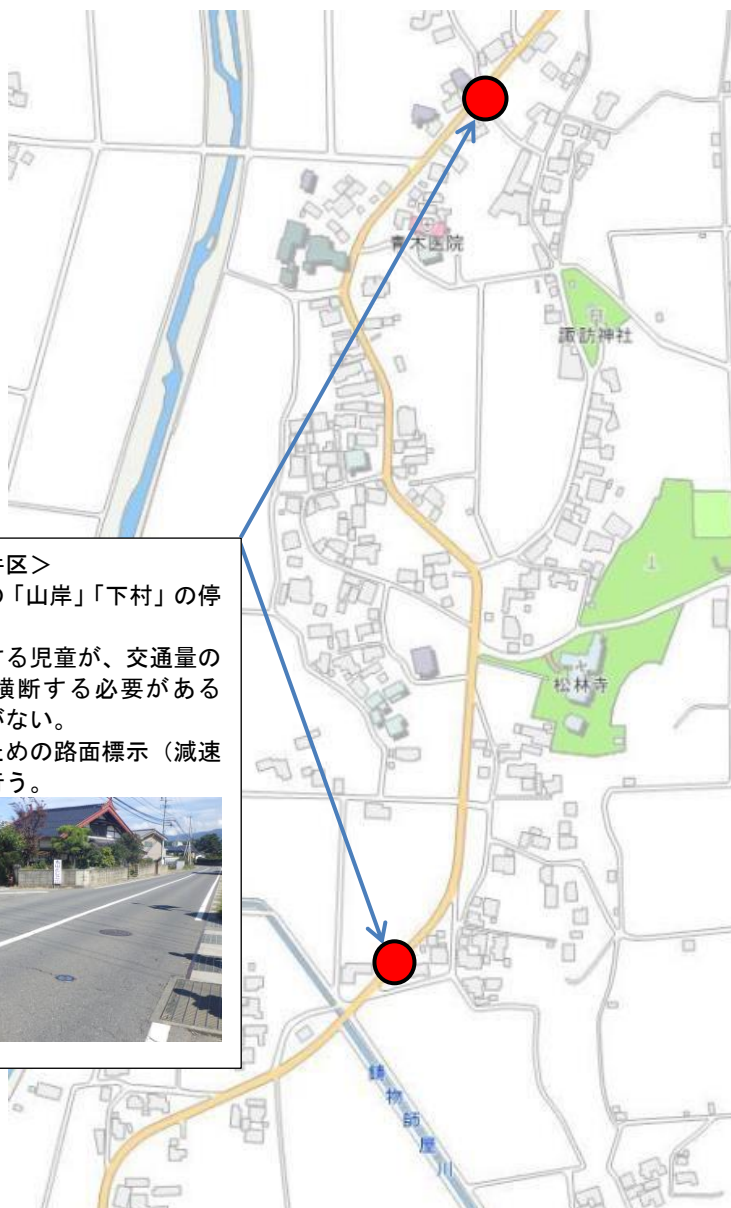
②＜片丘南熊井区＞  
地域振興バスの「山岸」「下村」の停留所  
●バスを利用する児童が、交通量の多い片丘線を横断する必要があるが、横断歩道がない。  
○速度抑制のための路面標示（減速マーク等）を行う。

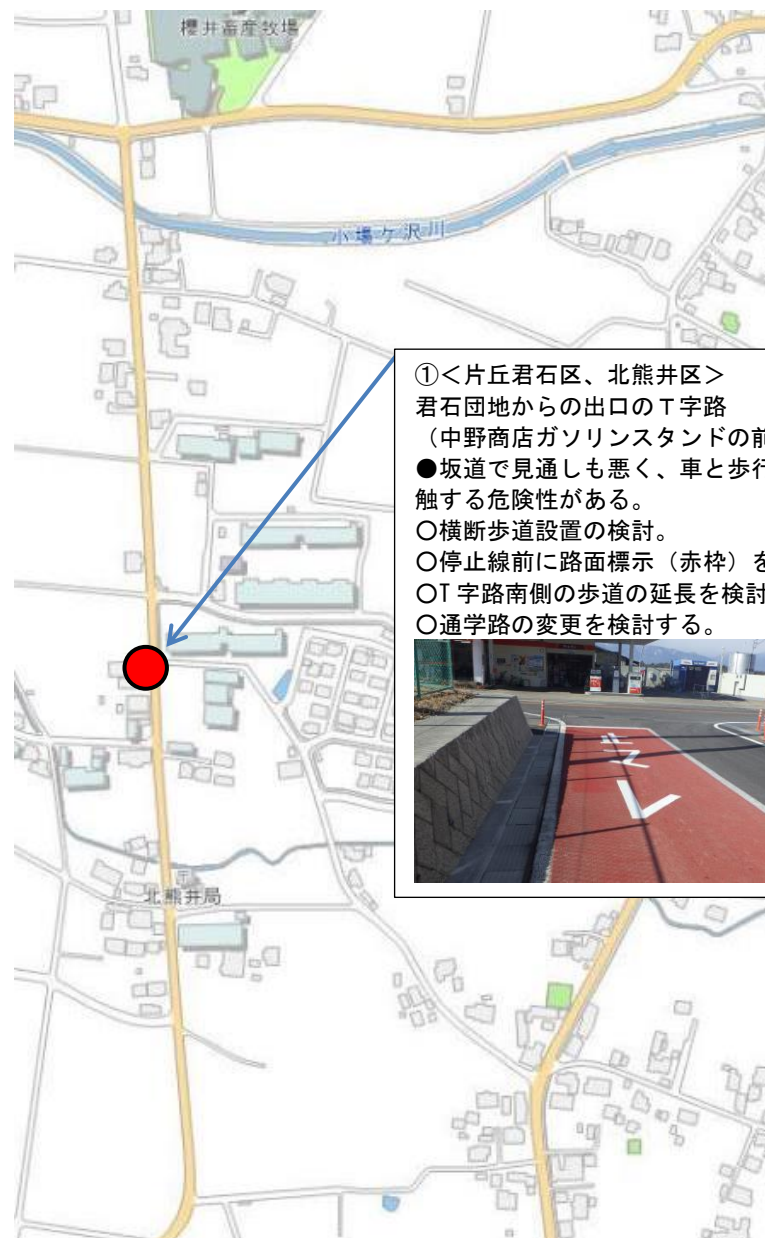
①＜片丘君石区、北熊井区＞  
君石団地からの出口のT字路  
（中野商店ガソリンスタンドの前）  
●坂道で見通しも悪く、車と歩行者が接触する危険性がある。  
○横断歩道設置の検討。  
○停止線前に路面標示（赤枠）を行う。  
○T字路南側の歩道の延長を検討する。  
○通学路の変更を検討する。
