令和元年度 通学路対策箇所（塩尻東小学校）

令和元年度 通学路対策箇所（吉田小学校）

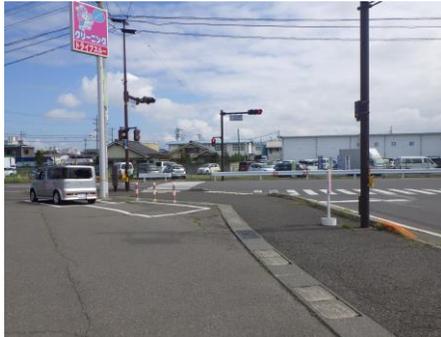
①<吉田五区>

吉田原交差点

（うさちゃんクリーニング塩尻吉田店前）

●通学児童が多いが、信号待ちの歩行者を保護するポールがない。

○横断歩道待機所（南西方面）への鉄柱設置を検討する。

○信号機を歩車分離式に変更する。

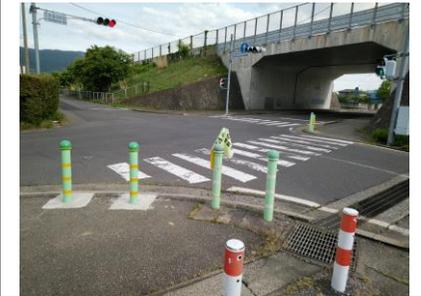
③<吉田二区>

吉田中央北交差点

（吉田ひまわり保育園の前の道から長野自動車道をくぐって北側）

●信号待ちの歩行者を保護するポールが不十分。

○横断歩道待機所（北西方面）への鉄柱設置を検討する。

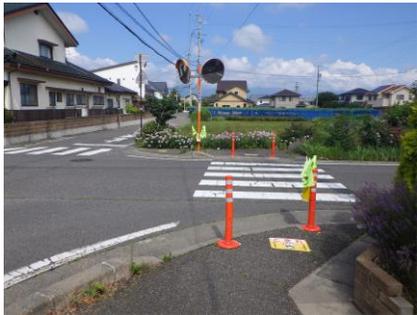
②<吉田四区>

吉田原保育園北側交差点

（鹿兒島ラーメンから西に向かって保育園）

●横断待ちの歩行者を保護するポールがゴム製で安全でない。

○横断歩道待機所への鉄柱設置を検討する。（既設ラバーポールとの交換）

○路面表示の補修を行う。（停止線）

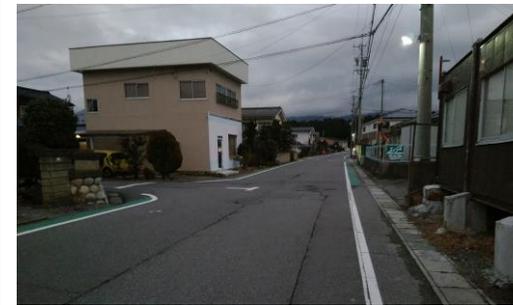
④<吉田三区>

国道 19 号西松屋～建部社への道

●横断歩道がなく、登下校時の歩行で左右両側を歩いていて危険。

○道路北側のグリーンベルトを拡幅し、片側通行を指導する。ただし、車道が狭くなるため、住民理解（区が調整）を得たうえで実施する。

※実施の場合も、既存のグリーンベルトが経年劣化により薄くなってきた時に合わせ、拡幅する予定。（数年先）

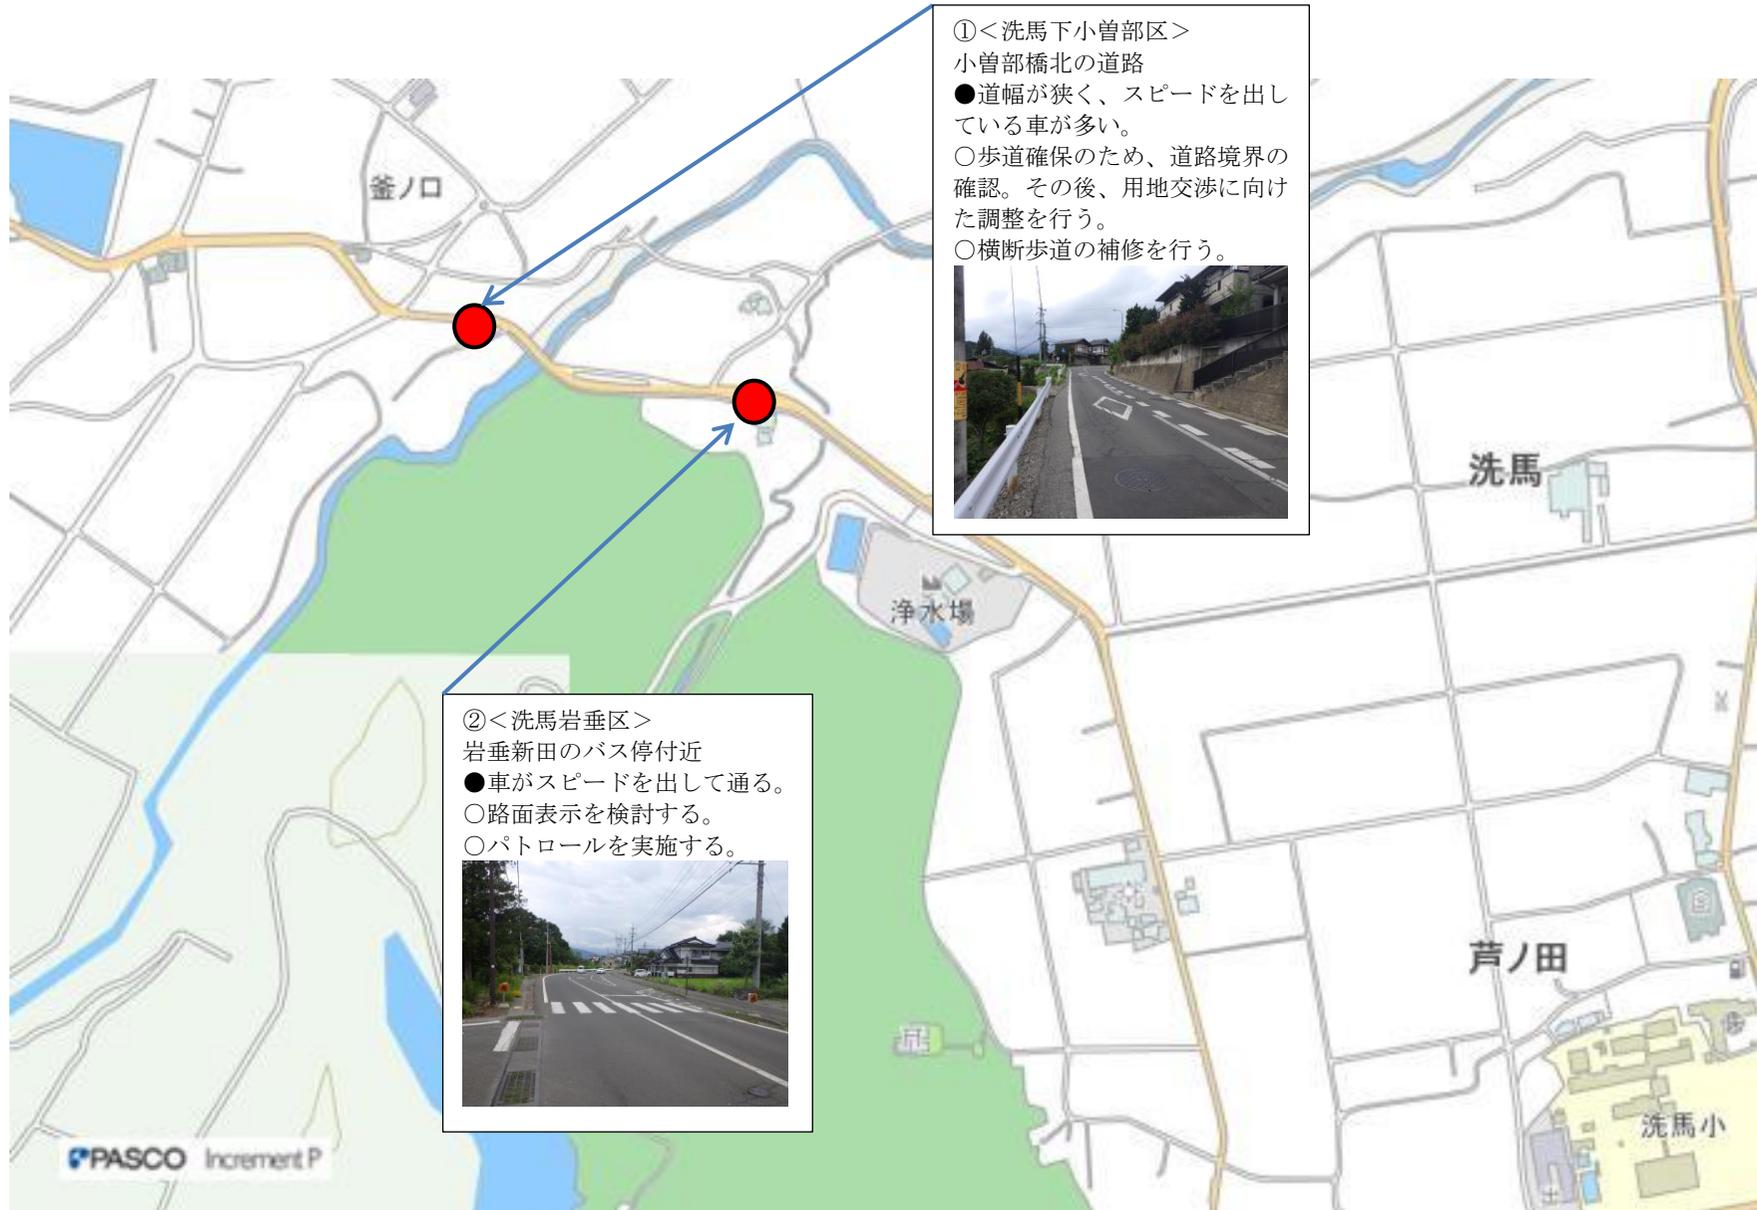
令和元年度 通学路対策箇所（洗馬小学校）

- ①<洗馬下小曾部区>
小曾部橋北の道路
- 道幅が狭く、スピードを出している車が多い。
 - 歩道確保のため、道路境界の確認。その後、用地交渉に向けた調整を行う。
 - 横断歩道の補修を行う。

- ②<洗馬岩垂区>
岩垂新田のバス停付近
- 車がスピードを出して通る。
 - 路面表示を検討する。
 - パトロールを実施する。
